## VYUŽITIE TERMOVÍZIE NA DIAGNOSTIKU ZÁVAD V AUTOMOBILOVOM PRIEMYSELE

Tibor DZURO - Štefan FRANKO - Miroslav BADIDA - Peter RUMAN

### USE OF THERMOGRAPHY DIAGNOSTICS IN AUTOMOTIVE INDUSTRY

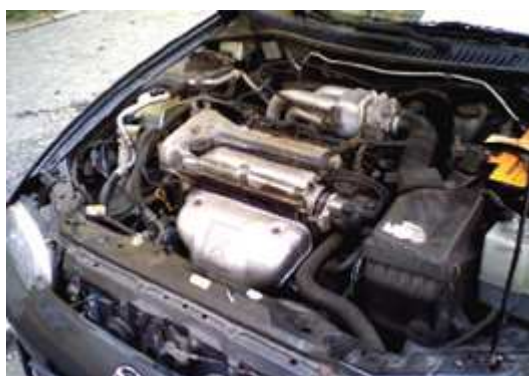
**Obr. 2 IR-fúzie**

Vo vyhodnotení sme sa zamerali hlavne na snímku plne zahriateho motora, pri ktorej boli zjavne viditeľné nedostatky. Išlo hlavne o tepelnú anomáliu v oblasti výfukového potrubia na 4. valci (obr. 2). [4]

Vzhľadom na fakt, že motor pri emisnej skúške vykazoval zvýšené emisie a hluk výfukového potrubia, sme dospeli k záveru, že problémovým je práve štvrtý valec na základe termovíznej snímky výfukového potrubia, ktoré vykázalo nižšiu teplotu oproti ostatným trom potrubiam pod tepelným štítom (obr. 3).

Nastali dve možnosti chladnejšieho potrubia na 4. valci - zlý prívod zapaľovacej zmesi, alebo zlé horenie zapaľovacej zmesi. Z tohto dôvodu prebehlo testovanie vstrekovacej rampy kvôli možným únikom paliva buď cez vstrekovacie trysky a ich tesnenia, alebo kvôli upchatiu vstrekovacích trysiek. Závada sa v tomto bode nepotvrdila. Ďalším krokom bolo testovanie kompresie motora bez spaľovacieho procesu a rozbor motorového oleja pre prítomnosť paliva. Kompresia bola v norme stanovenej výrobcom spaľovacieho motora, no olej vykazoval malé zastúpenie nespáleného benzínu. Táto skúška bola vykonaná autorizovaným servisom. [4]

Poslednou možnosťou chyby bol elektrický systém zapaľovania. Keďže je automobilový zapaľovací systém konštruovaný odlišne od bežných elektrických systémov, je obtiažne diagnostikovať jeho chyby pomocou termovízie. Preto sa pristúpilo ku diagnostike pomocou elektrických meracích prístrojov. Diagnostikované boli zapaľovacie káble a ich odporové hodnoty, ktoré museli spĺňať hodnoty výrobcu na jeden meter dĺžky. Táto skúška vyhovela. Následne sa prešlo ku diagnostike zapaľovacích sviečok a rozdeľovača. Práve v tejto oblasti sa vyskytol problém, nakoľko primárne a sekundárne vinutie cievky rozdeľovača bolo mimo stanovených hodnôt výrobcu, čo malo za príčinu celkový zlý chod motora a nízky výkon, no problémom, ktorý zapríčinil zlý spaľovací proces na 4. valci bola hlava rozdeľovača s poškodením pinom pre rozvod elektrického napätia do zapaľovacieho kábla a ku zapaľovacej sviečke. Po výmene týchto častí a resetovaní riadiacej jednotky

motora sa táto chyba neopakovala a motor mal nielen výrazne zlepšený výkon, ale aj emisné hodnoty a spaľovacie teploty. [3]

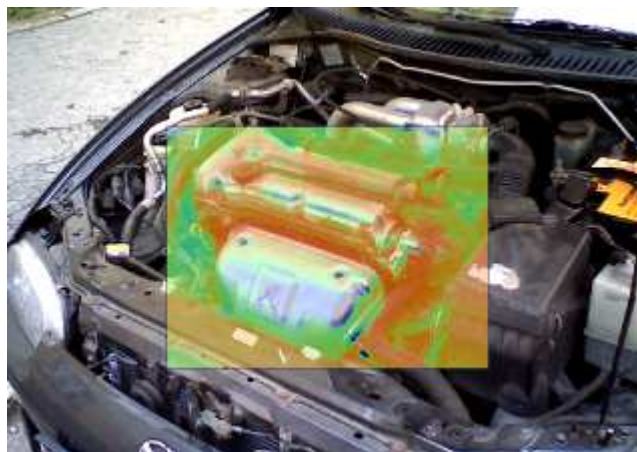
**Obr. 5 IR-obrázok**

Tepelné hodnoty boli porovnané a zaznamenané v tabuľke pre potreby autorizovaného servisu.
