## PŘÍČINY SELHÁNÍ MOSTU V JANOVĚ

### CAUSES OF COLLAPSE OF BRIDGE IN JANOV

ČLÁNEK ANALYZUJE DÁLNIČNÍHO SELHÁNÍ MOSTU V JANOVĚ DNE 14. SRPNA 2018. SLEDUJE MOSTU OD JEHO NÁVRHU AŽ PO ZŘÍCENÍ. UVÁDÍ MOŽNÉ PŘÍČINY ZŘÍCENÍ MOSTU A DOPADY ZŘÍCENÍ MOSTU NA VEŘEJNÁ AKTIVA. KOLAPS MOSTU ZPŮSOBILA KOMBINACE PŘÍČIN; HLAVNĚ SE PROJEVILA PŘETÍŽENÍ MOSTU ZPŮSOBENÉ PROVOZEM, KOROZE ZÁVĚSNÝCH LAN A SKUTEČNOST, ŽE BYLA PŘEKROČENA ŽIVOTNOST MOSTU.

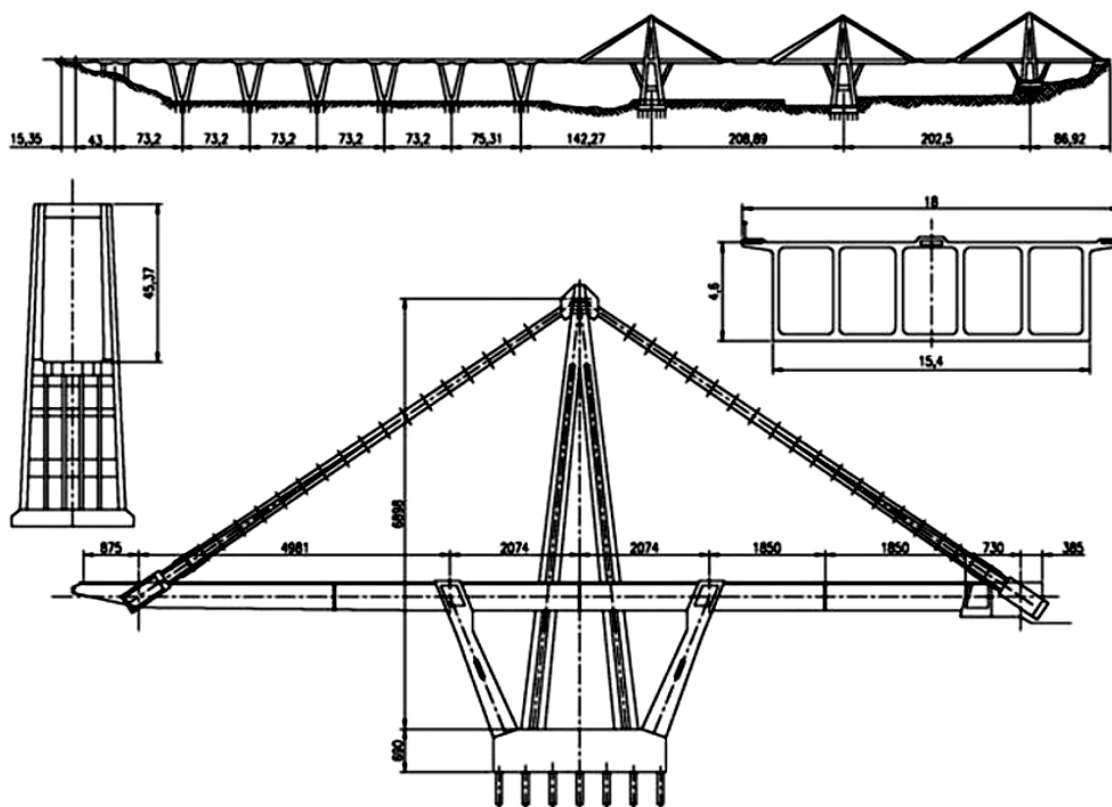
Obr. 5 - Zobrazení konstrukce mostu „Viadotto Polcevera“ [4].

Už počátkem devadesátých let byly odhady, že poklesla nosnost ocelových lan o 30 % právě vlivem jejich koroze. Proto došlo k průzkumu pilíře 11, obrázek 5 nahoře, první zprava. Při průzkumu bylo odhaleno velké oslabení ocelových lan, vlivem oxidace. Pilíř 11 pak byl posílen instalací vnějších lan na posílení jeho nosnosti. Vrchol pilíře 10 byl pak opláštěn ocelí pro jeho posílení.

Ke zřícení mostu došlo 14. srpna roku 2018 v 11:36 středoevropského letního času. Zřítla se asi 210 metrů dlouhá část mostu s pilířem 9, obrázek 5 nahoře, třetí zprava. Společně s mostem spadly asi tři desítky vozu, které se v tu dobu pohybovaly po vozovce. Zřícená část mostu dopadla do řeky Polcevera, na železniční trať a na skladiště, nacházející se pod mostem [9].
