MODELOVANIE A VERIFIKÁCIA TLAKOVÝCH ÚČINKOV EXPLÓZIÍ PRI HAVÁRII NA TERMINÁLI BUNSFIELD

JÁN KANDRÁČ

MODELLING AND VERIFICATION OF PRESSURE EFFECTS DURING MAJOR ACCIDENT AT BUNCEFIELD TERMINAL

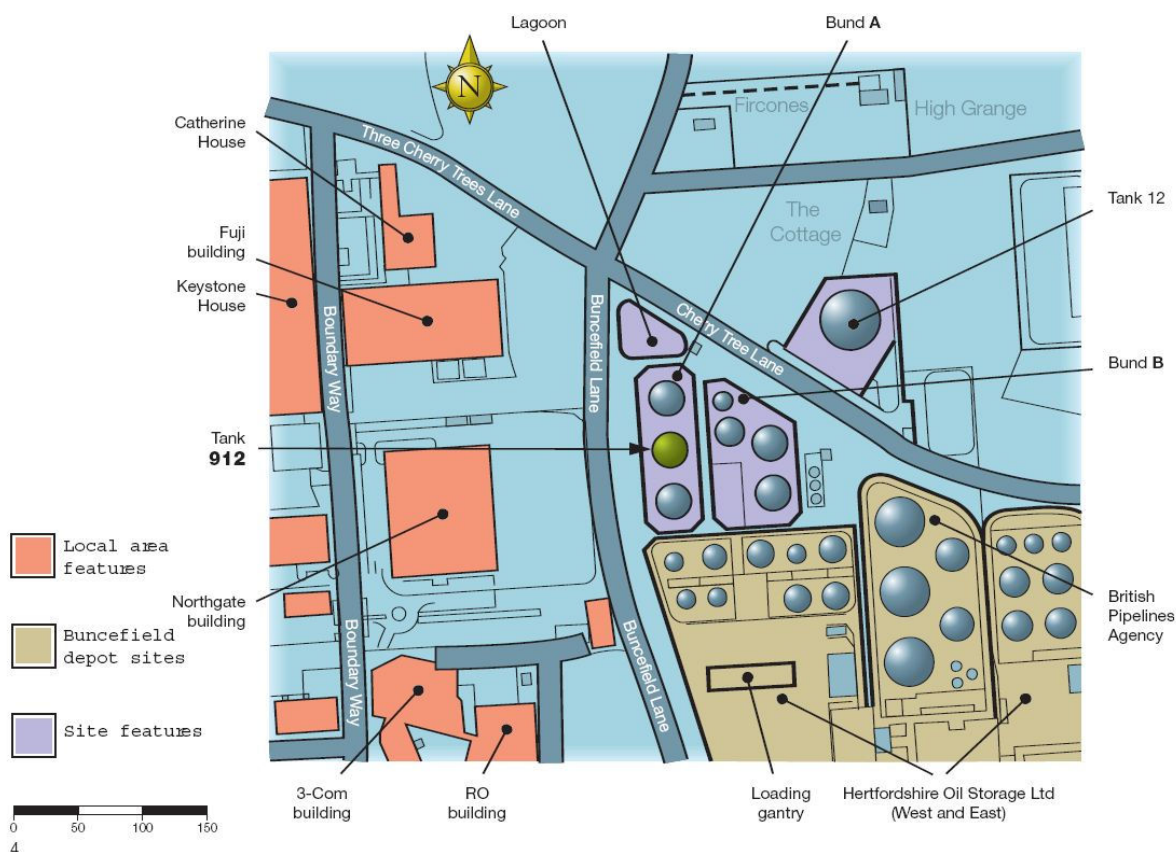
Medzi 05:50 hod až 06:00 hod sa do nádrže 912 dodávalo $890 \text{ m}^3 \cdot \text{hod}^{-1}$ benzínu. Hmlovitý mrak do 05:50 hod sa šírila po Cherry Lane a Buncefield Lane, opisujúc povrch okolitej krajiny. Dosiahol parkoviská a budovy 3-Com, Northgate House a Fuji a smeroval ku Catherine House. Do času hlavnej explózie roh tohoto oblaku siahal takmer po Boundry Way a začal dosahovať cisternové stáčacie (plniace) stanovišťa na juhu. Na severe mrak došiel ku Cherry Tree Lane. Z východnej strany bol hmlovitý oblak taktiež zachytený kamerami CCTV. Podľa svedkov sa výška viditeľnej hmly líšila, od 1 m v oblasti Bund A a cisternových stáčacích stanovišť až po 5 – 7 m na Cherry Trees Lane (viď obr. č. 1).

Výbuch ťažko poškodil objekty Northgate House, Fuji, Catherine House a tiež 3-Com building a RO building, ale aj stavby na druhej strane ulice Boundry Way – Keystone House (viď obr. č. 1) a tlakové účinky na úrovni cca 5 kPa sa prejavili až do vzdialenosti 2 km. Len šťastnou zhodou okolností výbuch nespôsobil žiadne straty na životoch (celkovo 43 zranených).

Svedkovia havárie uviedli, že po jednej mohutnej explózii nasledovali tri menšie výbuchy, čo by potvrdzovalo teóriu ďalšieho rozvoja havárie v zachytnej a havarijnej nádrži Bund A (spoločné umiestnenie troch skladovacích nádrží v jednej havarijnej nádrži – viď obr. č. 1). Predpokladá sa, že explózia iniciovala požiar vytečeného bezolovnatého benzínu v tejto havarijnej vani (nádrži) a v dôsledku tepelného sálenia a vedenia tepla došlo k výbuchom, resp. k explozívnomu horeniu na všetkých nádržiach v Bund A.

Obr. č. 1 Schematické zachytenie terminálu HOSL a jeho najbližšieho okolia postihnutého výbuchom a následnými požiarimi (nádrž 912 označená šípkou)

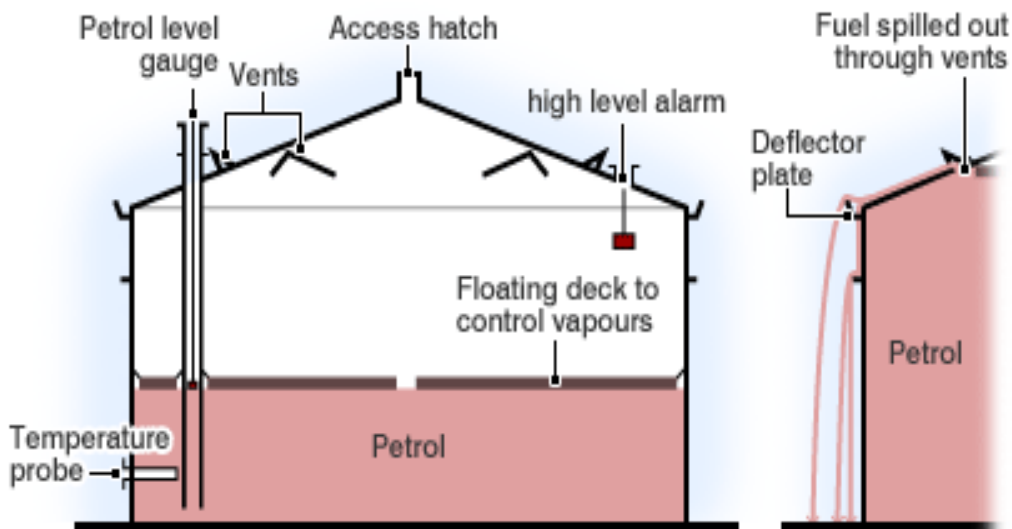
Dňa 11. decembra 2005 o približne 03:00 hod ranej snímač hladiny benzínu v nádrži 912 zaznamenával nezmenený údaj hoci práve prebiehalo plnenie nádrže s intenzitou dodávky benzínu na úrovni $550 \text{ m}^3 \cdot \text{hod}^{-1}$.

Výpočty poukazujú na to, že okolo 05:20 hod nádrž 912 mala byť už úplne plná, resp. hladina v nádrži mala dosiahnuť havarijnú úroveň (maximálna hladina v nádrži), hlásič (snímač havarijnej úrovne hladiny) mal to zahlásiť a bezpečnostný systém mal automaticky uzavrieť ventily a odstaviť čerpadlo. Vyšetrovaním sa zistili dôkazy (svedkovia), ktorí poukázali na to, že bezpečnostný systém nezpracoval a došlo k preplneniu nádrže. Na obr. č. 2 je schéma príslušnej nádrže 912 s vyznačením bezpečnostných funkcií a tiež ventilačných striešok v strešnom plášti, cez ktoré začal benzín pretekať z nádrže von do spoločnej záchytnej a havarijnej nádrže s ďalšími dvomi susednými nádržami.

Obr. č. 2 Základná schéma nádrže 912 (zľava sú v texte uvedené meranie teploty a hladiny benzínu v nádrži, ventilačné striešky, servisný otvor, hlásič maximálnej hladiny v nádrži, deflektorový prstenec a pretečenie paliva cez ventilačné striešky, vo vnútri nádrže je plávajúci vrchlík - minimalizujúci odparovanie paliva)

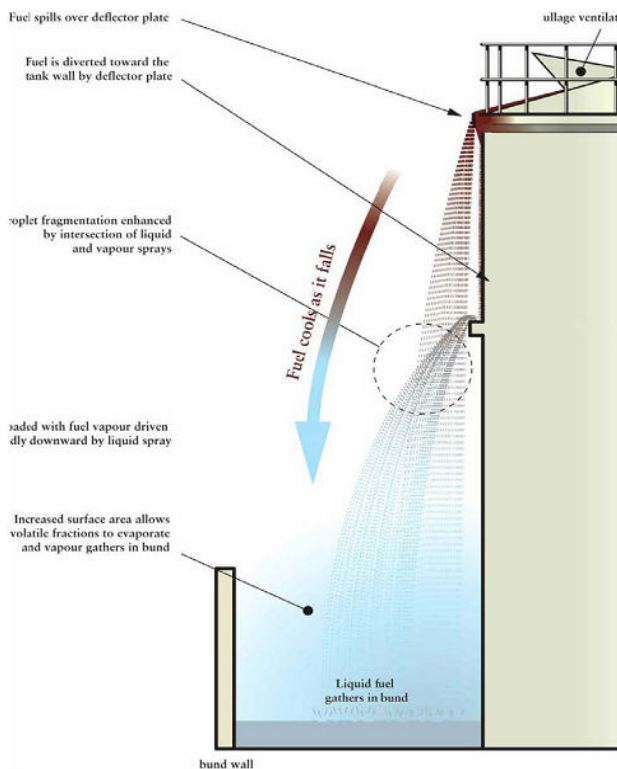
Ako už bolo spomenuté v predchádzajúcom texte, zásobník 912 začal pretekať cez vetracie otvory umiestnené na streche. Prúd vytekajúceho benzínu sa prepadal cez hranu strechy zásobníka (deflektor), na ktorej sa trieštil na kvapky a menšie prúdy, ktoré sa na nižšie situovanej obrube nádrže (viď obr. č. 3), ako ďalšej kaskáde, trieštili na drobné kvapky.

V dôsledku tohto javu sa aj napriek nízkej vonkajšej teplote výrazne zvýšilo odparovanie ľahkých zložiek benzínu do okolia, pretože celková povrchová plocha paliva pre toto odparovanie narástla minimálne o 1-2 rády. Na takýto proces - zmenu skupenstva z kvapalného na plynné je však potrebná energia. Zjednodušené výpočty ukázali, že teplota vzduchu s takmer 100% vlhkosťou sa v blízkosti nádrže musela znížiť na cca -7 až -8 °C.

Obr. č. 3 Schematické znázornenie procesu tvorby hmlovitého mraku v priestore havarijnej nádrže (Bund A)

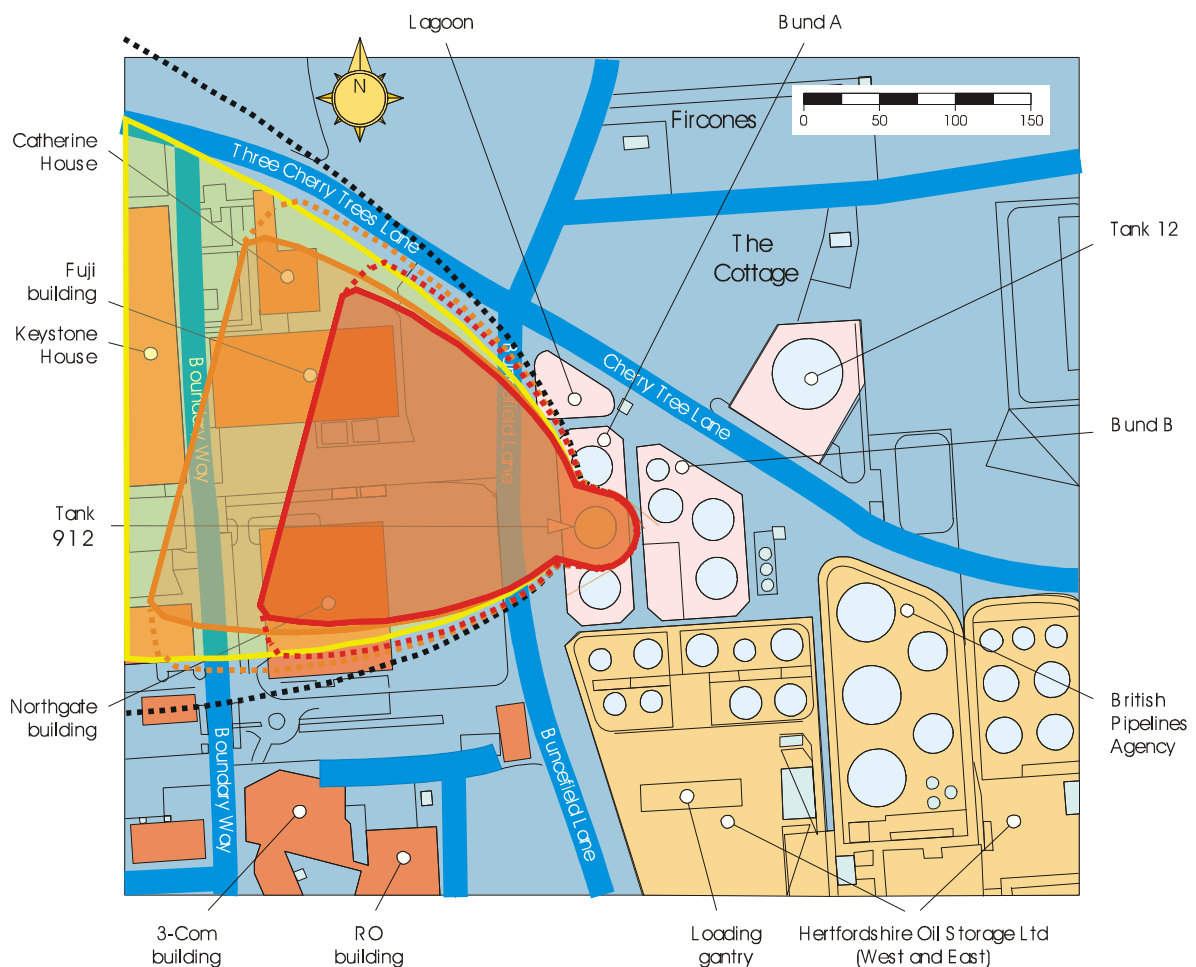
Počas predpokladaného 40 min trvajúceho úniku tak uniklo výpočtovo 236 726 kg pentánu, z ktorých približne 37 t bolo vo forme pár v medziach výbušnosti. Výsledky modelového výpočtu sú zachytené v nasledujúcej tabuľke a na obr. č. 4.

Dosahy rozptylu	Koncentrácia pár	Vypočítaná vzdialenosť nežiadúcich dosahov
Červená (dolná medza výbušnosti - DMV)	13 000 ppm	210 m
Oranžová (tvorba káps)	7 800 ppm	283 m
Žltá (10% dolnej medze výbušnosti)	1 300 ppm	786 m

Obr. č. 4 Schematické modelovanie rozptylu nebezpečných látok po úniku z nádrže 912 (červená zóna – koncentrácia na úrovni DMV, oranžová zóna – lokálne na úrovni DMV, žltá zóna – koncentrácia na úrovni 10 % DMV)

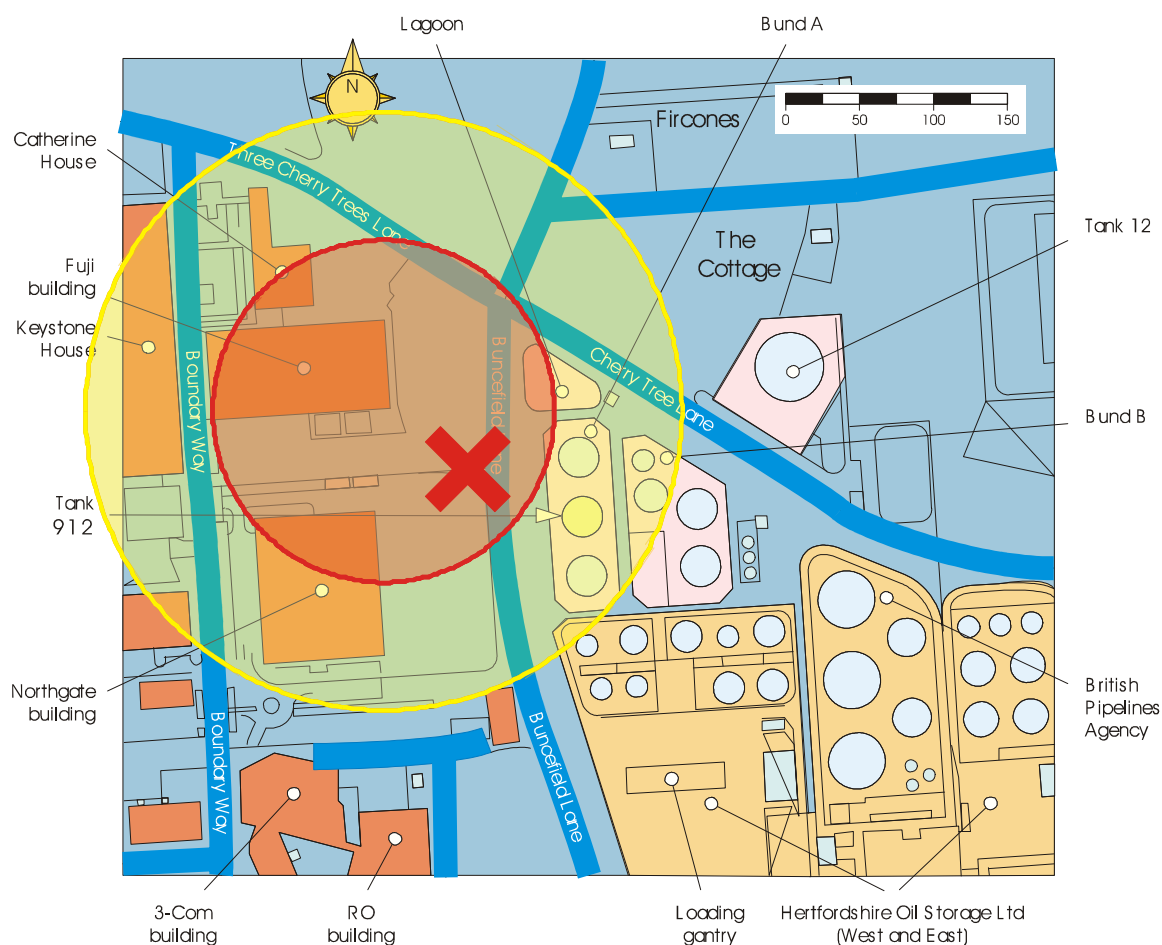
Dosahy účinkov jednotlivých dynamických pretlakov sú znázornené na obr. č. 5. Hodnoty dynamického pretlaku boli vypočítané z výbuchu, ktorý nastal 40 minút po začatí úniku, kedy bolo iniciovaných 4 413 kg pentánu. Toto množstvo predstavuje vzhľadom k celkovému množstvu pár v medziach výbušnosti 13,6%.

Spätné overenie cez TNT ekvivalent ukázalo, že pre škody spôsobené v Buncefielde by bolo potrebné cca 15 t TNT. Prepočtom cez spalné energie TNT a pentánu bolo stanovené, že by sa jednalo o 1 643 kg pentánu, čo predstavuje účinnosť 4,3%.

Vyznačenie dosahu výbuchu	Následky výbuchu	Vypočítaná vzdialenosť nežiadúcich dosahov
Červená zóna	Deštrukcia budov (55 kPa)	228 m
Žltá zóna	Vážne zranenia ľudí (24 kPa)	324 m

Obr. č. 5 Schematické modelovanie tlakových účinkov výbuchu (červená zóna – 55 kPa, žltá zóna - 24 kPa)
